# 喀什市中亚南亚工业园区喀什宏业人力资源服务有限公司“3·27”一般起重伤害 亡人事故调查报告

喀什市人民政府事故调查组

2025 年 7 月 11 日

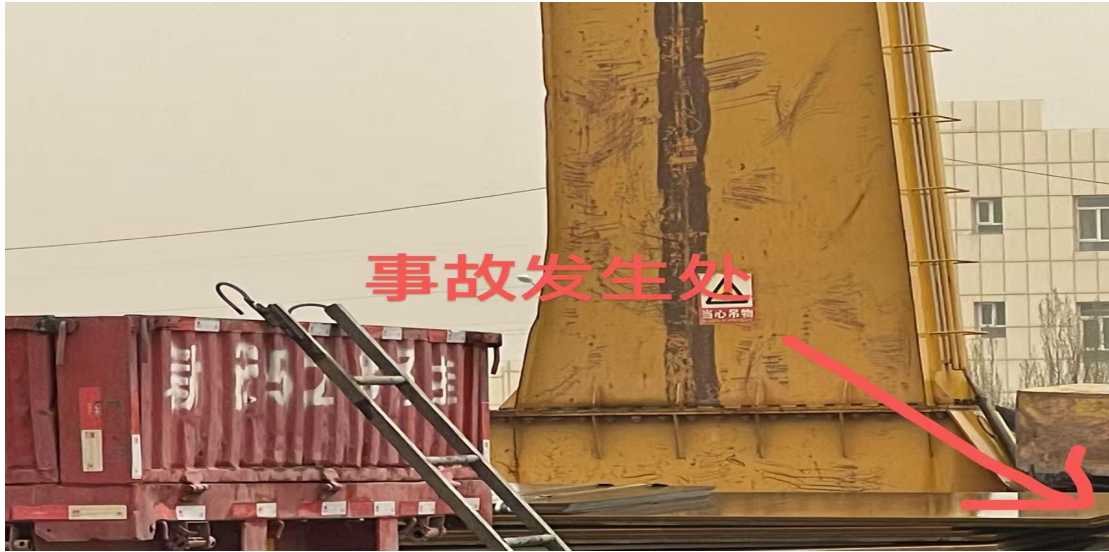
附图 1：事故发生处

事故现场位于喀什中亚南亚工业园区新疆八钢喀什金属有限公司2号场地。事故当天天气状况较差，为尘霾及小雨。作业现场仅门（桥）式起重机两侧支腿上张贴安全警示标识，起重机支腿轨道中间堆放大量钢板，事故发生位置在起重机右侧支腿和堆放的钢板之间，且距离不足50cm（附图1），现场作业人员4人，包括起重机司机1人，装卸工3

喀什宏业人力资源服务有限公司装卸作业人员阿 XX（死者）缺乏安全意识，在作业过程中违反公司起重机安全操作规程，在起重机鸣笛前移时未及时离开作业区轨道；未及时察觉起重机支腿与现场堆放钢板距离过近的安全隐患，导致受到起重机支腿和现场堆放的钢板挤压，致使身体颅脑损伤，合并胸骨骨折，多发性肋骨骨折，胸椎骨折导致胸腔内脏损伤而死亡。

喀什宏业人力资源服务有限公司安全生产责任制落实不到位，安全管理制度存在漏洞，日常隐患排查工作未能排查出堆放的钢材和起重机支腿过近的安全隐患，起重机安全操作规程和安全教育培训工作落实不到位，现场未配备专职

**4. 喀什宏业人力资源服务有限公司。**要切实落实国家市场监管总局 74 号令，加强对安全生产工作的认识、落实企业主体责任，严格按照国家市场监管总局 74 号令的规定，对照事故原因，积极整改，不断提高安全管理水平，认真贯彻执行“安全第一、预防为主、综合治理”的安全生产工作方针，牢固树立安全生产“责任重于泰山”的思想观念，始终把安全生产工作放在心头，做到警钟长鸣，常抓不懈，消除事故隐患，加大安全教育力度，建设企业安全文化，强化安全教育在安全管理中的基础作用，提高全员安全意识和公司整体安全素质，大力培养具有较强的安全意识、熟练生产操作规程的员工队伍，加强员工的安全技术和操作规程培训，加强应急预案的演练，真正做到员工熟知各类应急知识，明确事故上报程序及监管单位。
